TESIS - RA 142531

PENGEMBANGAN KUALITAS VISUAL DI KORIDOR JALAN RAYA DARMO SURABAYA BAGI PEJALAN KAKI

PROGRAM MAGISTER
BIDANG KEAHLIAN PERANCANGAN
KOTA JURUSAN ARSITEKTUR
FAKULTAS TEKNIK SIPIL DAN PERENCANAAN
INSTITUT TEKNOLOGI SEPULUH
NOPEMBER SURABAYA
2016

VISUAL QUALITIES DEVELOPMENT AT DARMO STREET CORRIDOR SURABAYA FOR THE PEDESTRIANS

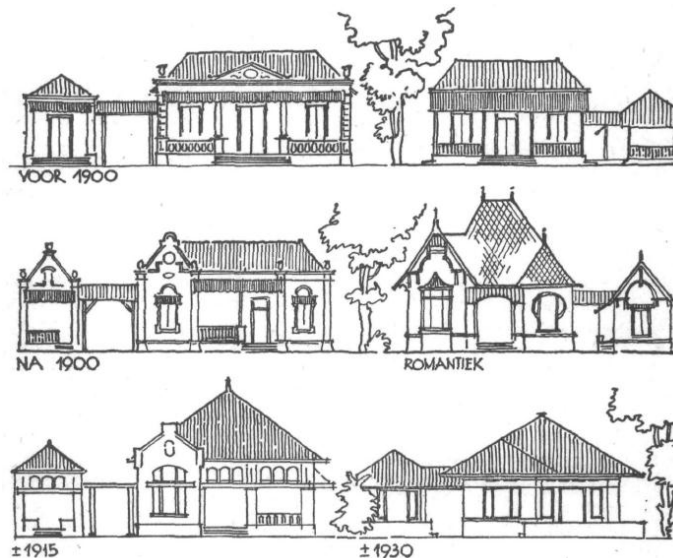
Gambar 2.2 Contoh Fasad Bangunan di Indonesia Berdasar Periode Tahun
(Thomas Nix, 1949)

Dalam pembahasan mengenai koridor kota, Nix (1949) memberikan penjelasan mengenai tipologi koridor jalan yang dapat diterapkan pada negara dengan kondisi tropis seperti di Indonesia. Berbagai contoh tipologi koridor jalan tersebut menggambarkan hubungan mengenai skala luar ruang yang menempati ruang diantara bangunan di tepi perimeter koridor, maupun gaya fasad bangunan yang diterapkan pada jaman kolonial.

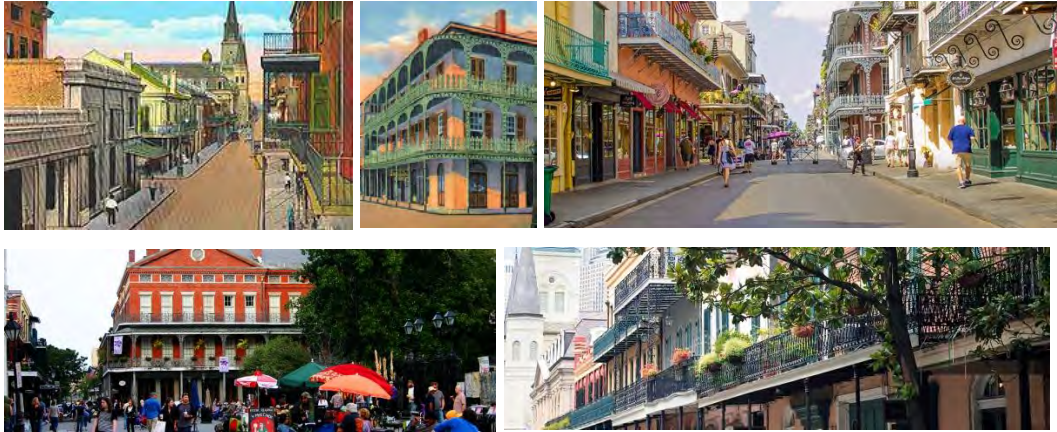
Gambar 2.13 Gaya Bangunan French Quarter di Kota New Orleans
(<https://frenchquarter.com>)

Arsitektur kolonial yang ditemukan di French Quarter (*Vieux Carré*) merupakan gabungan gaya Spanyol, Perancis, Creole dan gaya Amerika yang berpadu dan memiliki estetika yang unik apabila dibandingkan dengan bentukan kota kolonial di Amerika lainnya. Ciri pengaruh Spanyol dibentuk dengan adanya taman *courtyard* yang dikelilingi dinding, dan elemen balkon yang terbuat dari besi cor mulai diadopsi pada banyak bangunan setelah tahun 1850an. Balkon ini juga divariasikan dengan tambahan kolom yang menerus ke permukaan tanah dan menjadi *galley* yang sekaligus membentuk serambi bangunan. Banyak elemen

dekorasi fasad bangunan yang mengadopsi balkon-balkon dengan bentuk menyerupai renda.

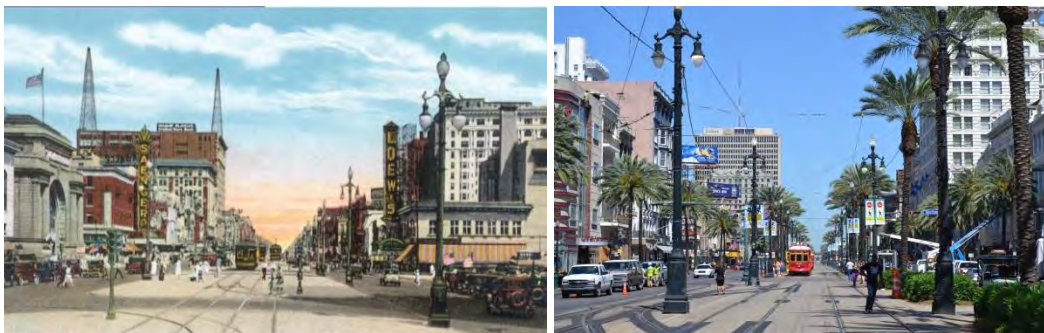
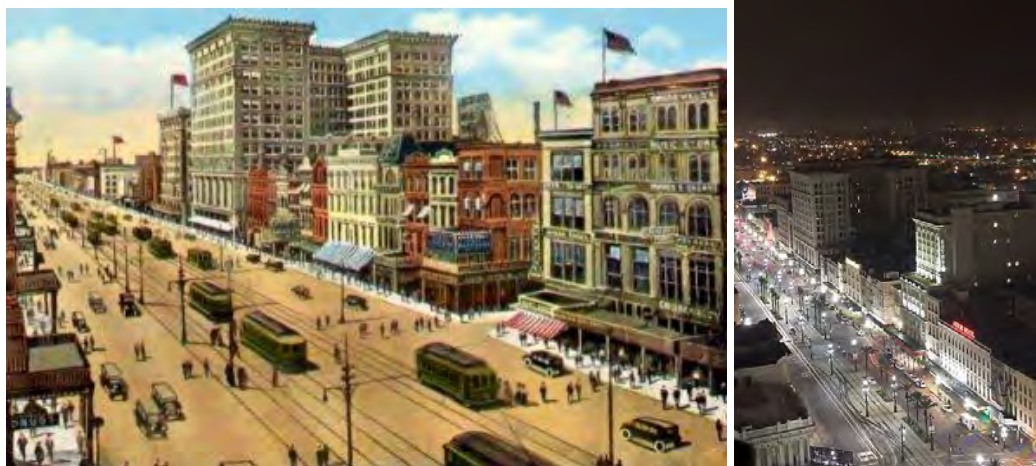
Gambar 2.14 Koridor Canal Street
(<https://en.wikipedia.org>)

Median jalan yang semula direncanakan sebagai kanal air kini digunakan sebagai area netral untuk jalur dan halte trem, parkir insidental, penghijauan koridor dan area jalur pejalan kaki. Area netral juga berfungsi sebagai zona *buffer* yang membatasi sisi area konservasi dan sisi area komersial modern. Dengan perbedaan ketinggian area netral dengan koridor jalan yang tidak jauh berbeda, pejalan kaki merasakan ruang luar yang utuh dengan pembatas berupa bangunan-bangunan di perimeter koridor Canal Street.

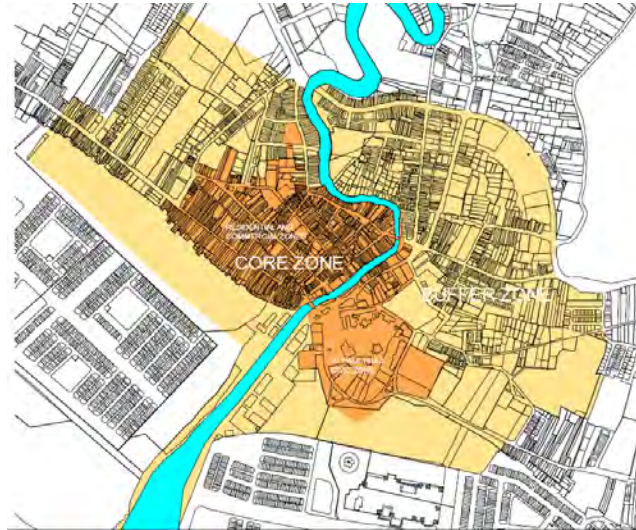
Gambar 2.16 Peta Kota Bersejarah Melaka
(*Conservation Management Plan for the Historic City of Melaka*, 2008)

Sebagai bagian dari usaha mengkonservasi area kota peninggalan kolonial ini, Melaka telah ditetapkan sebagai bagian dari *World Heritage List* yang ditetapkan oleh UNESCO sejak tahun 2008. Dengan demikian Kota Melaka telah diakui memiliki sejarah dan peninggalan arsitektur beraneka ragam. Upaya untuk mempertahankan dan merekondisi kota tua tersebut ditujukan juga sebagai tempat wisata bersejarah. Area yang ditetapkan sebagai wilayah konservasi cagar budaya berada di sekitar tepian sungai Malaka (*Core Zone*) seluas 38,62 ha; dan

dikelilingi oleh area transisi (*Buffer Zone*) seluas 172,65 ha yang terdiri dari area perdagangan dan jasa.

Area *Core Zone* terbagi menjadi 2, dimana sisi tenggara sungai Melaka adalah zona pemerintahan St. Paul's Hill yang terdiri dari bangunan-bangunan pemerintahan, museum, gereja, alun-alun kota dan kota benteng yang berasal dari era Portugis dan Belanda. Sementara itu di sisi barat laut sungai Melaka terdiri dari zona permukiman dan perdagangan bersejarah yang terdiri dari deretan 600 rumah-rumah toko dari berbagai era, tempat ibadah, maupun area pemakaman.

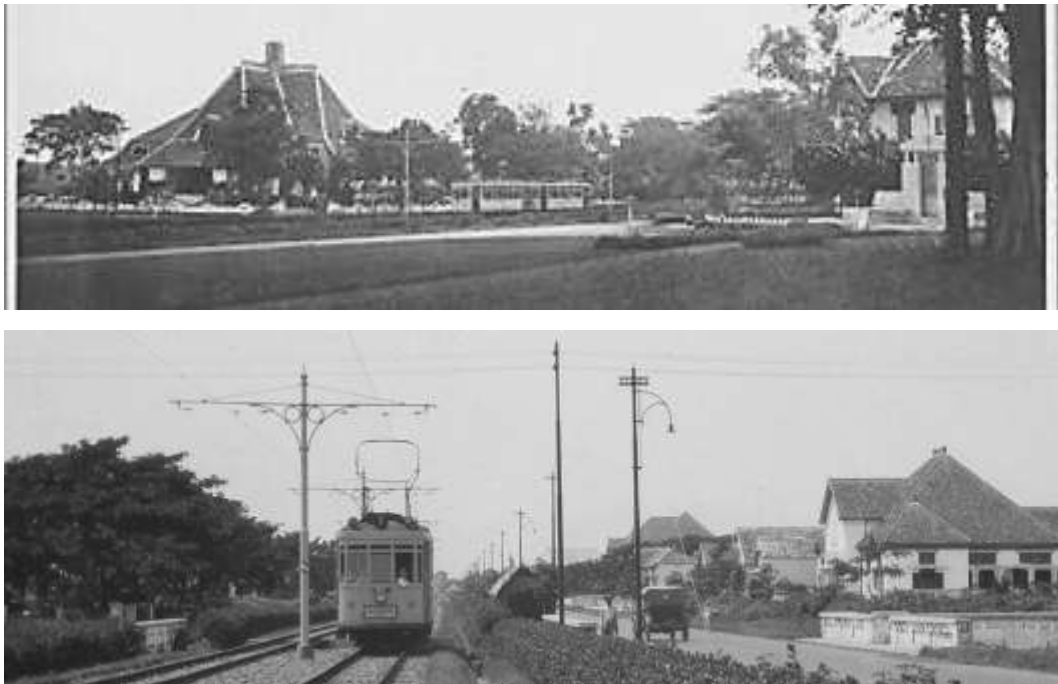
Gambar 4.3 Koridor Jalan Darmo Tahun 1925

Straat). Dengan demikian, penataan koridor Darmo pada masa itu berupa dua jalur tram listrik di tengah, dan sisi lebih luar ditempati oleh *street furniture* seperti lampu jalan dan kabel listrik, sisi lebih luar berupa jalan aspal untuk kendaraan, dokar, maupun sepeda. Pejalan kaki juga berbagi jalur di pinggirannya terluar jalan aspal bersama dengan kendaraan-kendaraan yang berlalu-lalang.

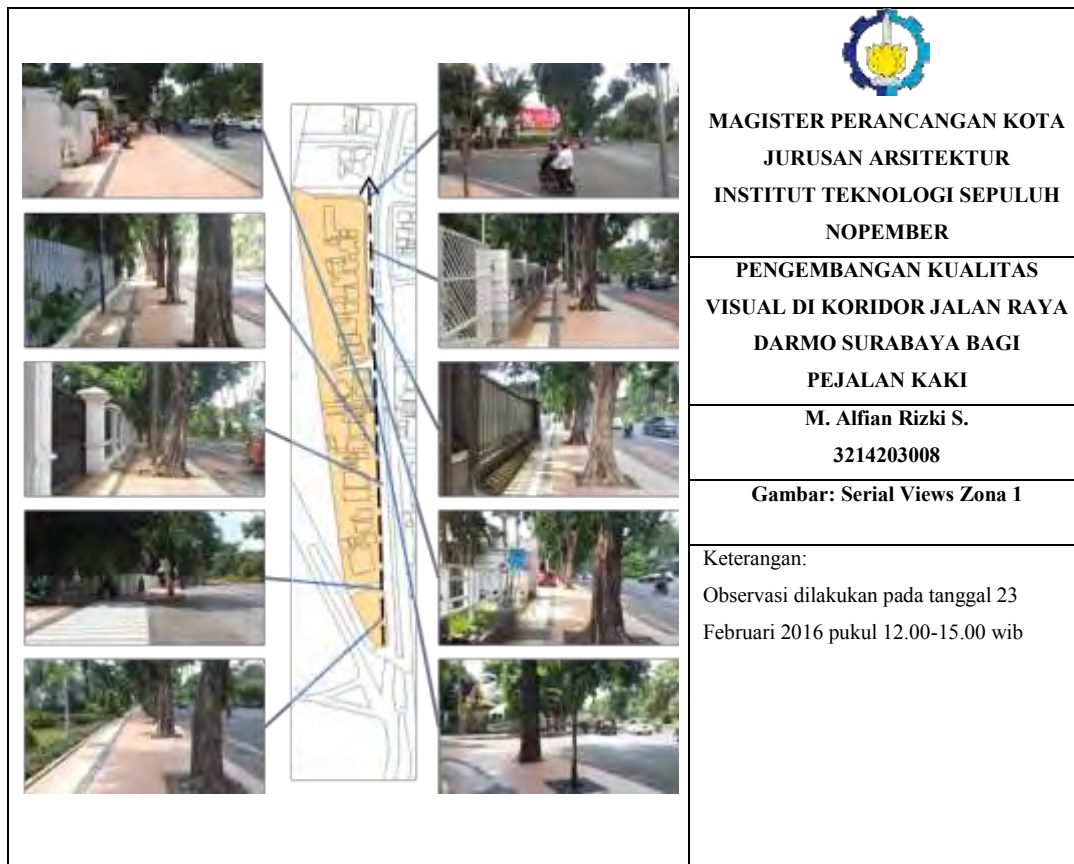
Gambar 4.9 Serial Views Zona 1
(Olahan Penulis, 2016)

Saat dilakukan observasi hanya dijumpai 2 pejalan kaki yang mengarah ke selatan, 1 lainnya mengarah ke utara dan 1 petugas kebersihan yang menyapu jalur pejalan kaki. Karena kondisi minim pejalan kaki inilah yang menyebabkan 4 pengendara motor berani parkir di jalur pedestrian way dan menunggu diatas motor, serta 2 pengendara motor yang menggunakan jalur ini untuk melawan arus lalu lintas jalan Darmo. Lebar jalan raya Darmo berdimensi 9 meter dengan 3 lajur untuk kendaraan bermotor dan ½ lajur untuk pengguna sepeda. Di depan halte perpustakaan BI Darmo terdapat tambahan 1 jalur untuk transit kendaraan umum. Elemen vegetasi berupa deretan pohon yang ditanam di tengah jalur pejalan kaki setiap 3 meter telah menyediakan teduhan yang memadai bagi pejalan kaki namun tidak menghalangi visual bangunan karena memiliki jarak 1,5 meter dari pagar bangunan.

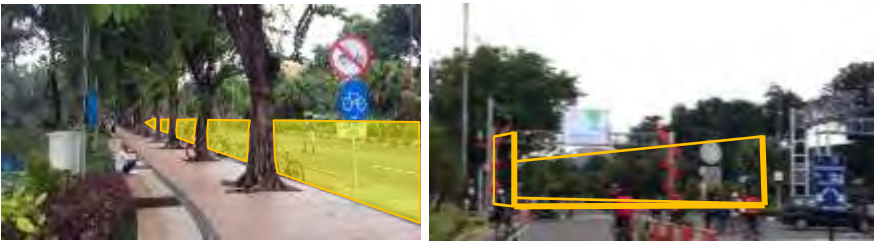
2	<p><i>Enclosure</i></p> <ul style="list-style-type: none"> ○ Pada permulaan zona 1 pembatas visual koridor bagi pejalan kaki dibentuk oleh deretan pohon di jalur pejalan kaki dan pembatas visual sisi seberangnya mencapai ke deretan pohon di jalur pejalan kaki juga dimana vegetasi di median jalan masih bisa menghubungkan kedua sisi jalan ini.

<ul style="list-style-type: none"> ○ Sesudah melewati Halte Perpustakaan BI, lingkungan pejalan kaki memiliki dua enclosure tersendiri: dari pagar bangunan hingga deretan pohon di tengah jalur pejalan kaki (d:h dari 1:1 hingga 1:2 tergantung dari ketinggian pagar), dan dari deretan pohon di tengah jalur pejalan kaki hingga deretan pohon di median jalan raya Darmo (d:h mencapai 1:1).

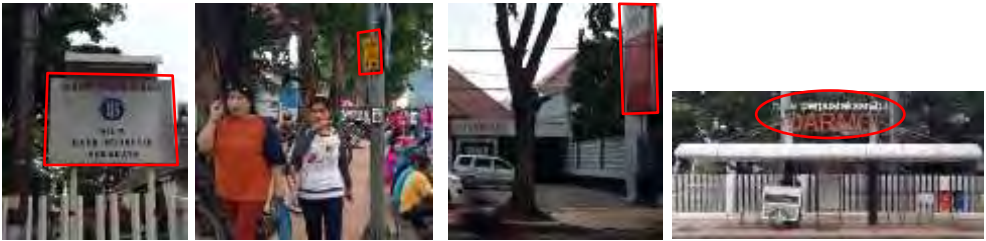
3	<p><i>Human Scale</i></p> <ul style="list-style-type: none"> ○ Beberapa penanda yang ditemui pada zona 1 ditujukan bagi skala manusia dan kecepatan berjalan manusia, namun elemen signage yang ada lebih banyak memiliki skala untuk dapat dilihat oleh pengendara kendaraan.

<p style="text-align: center;">Skala pejalan kaki Skala pengendara kendaraan</p>

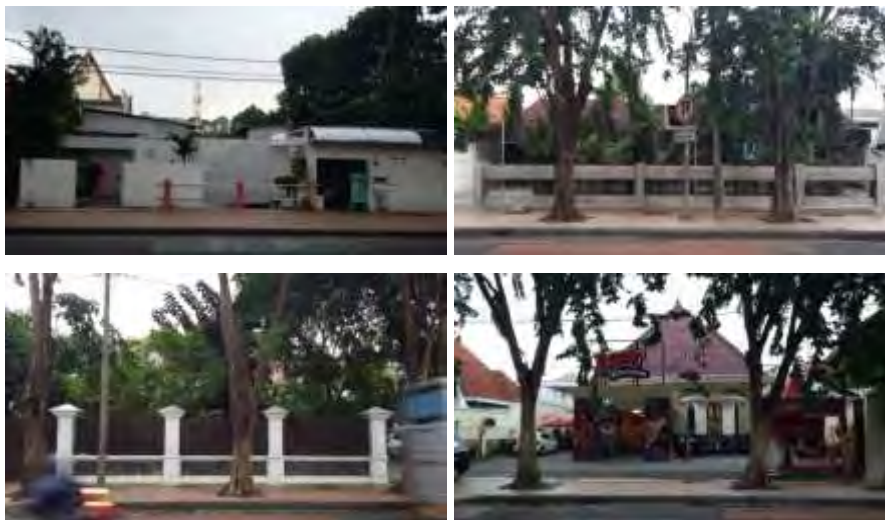
Gambar 4.12 Karakteristik Bangunan Pada Zona 1
(Dokumentasi Penulis, 2016)

Pada zona 1 dapat dilihat bahwa selain bangunan yang ada di kedua ujung penggal A (Perpustakaan Bank BI) dan penggal B (Rumah Dinas Panglima Kodam Brawijaya), mayoritas bangunan yang ada merupakan bangunan hunian dengan tipologi yang sejenis. Kondisi ini didapat dari adanya kesamaan penggunaan material atap dan bentuk atapnya dengan kemiringan yang sejenis. Ketinggian bangunan dan kemunduran bangunan yang tidak jauh berbeda turut membantu keharmonisan lingkungan. Akan tetapi beberapa bangunan menampilkan jenis atap berbeda, yakni adanya tambahan kanopi dengan material selain genteng yang justru mencuri dominasi visual dari keseluruhan fasad bangunan.

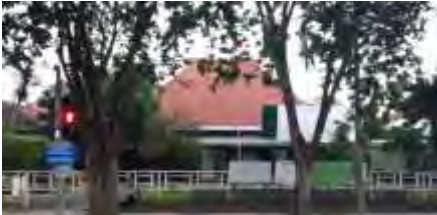
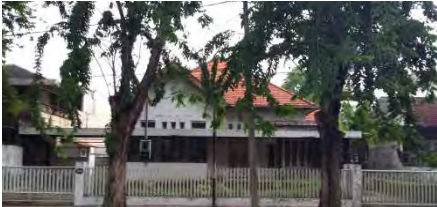
Gambar 4.13 Bangunan-bangunan Kunci Pada Zona 1
(Dokumentasi Penulis, 2016)

Berdasarkan analisa karakteristik koridor yang dilakukan pada zona 1, maka ditentukan bangunan-bangunan kunci berupa Perpustakaan Bank Indonesia, Bank Syariah Bukopin, Eks Galeri Esia, dan Bangunan Hunian no. 104. Bangunan-bangunan ini akan dijadikan dasar untuk mengikat dan meningkatkan karakteristik zona dan koridor secara keseluruhan.

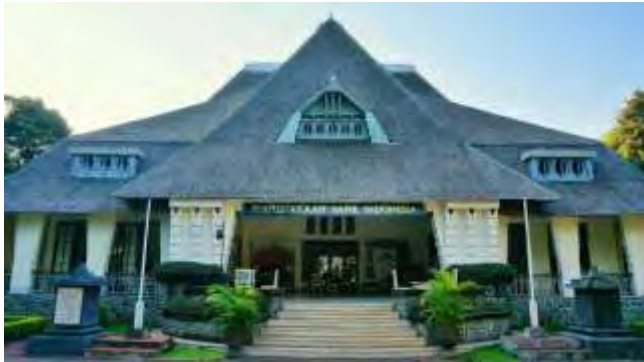
<p>Foto (Sumber: http://www.laurangelia.com/2014/07/heerlijk-gelato-cafe-surabaya-review.html)</p>		
<p>Nilai Bangunan</p> <p>Elemen <i>focal point</i> utama yang dimiliki bangunan ini adalah bentukan dan ukuran atap yang dimilikinya. Kemiringan yang curam dan bentuk atap yang mencerminkan langgam tropis dapat dipadukan dengan detil-detil langgam kolonial seperti adanya ventilasi dormer pada atap, gubahan kolom pada teras bangunan, adanya elemen podium dan tatanan komponen fasad yang simetris. Dengan nilai estetika dan saintifis tersebut, Perpustakaan Bank Indonesia dapat dijadikan tetenger koridor Darmo dan detil fasadnya dapat dijadikan referensi untuk tatanan lingkungan sekitarnya, dalam hal ini mencakup bentukan teras, detil kolom, dimensi jendela dan pintu, serta detil dormer.</p>

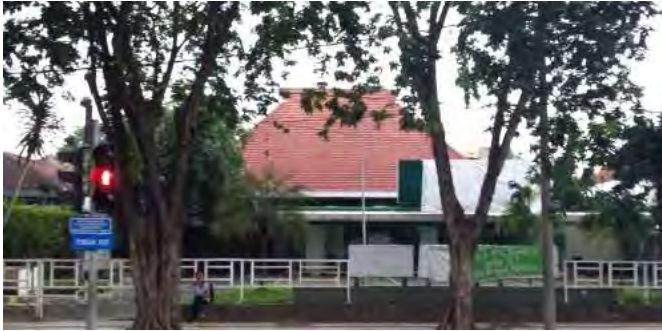
<p>Foto (Sumber: Dokumentasi Penulis, 2016)</p>		<p>Identifikasi Bangunan</p> <p>Alamat: Jl. Raya Darmo no. 112, Wonokromo</p> <p>Fungsi: Eks Gerai Esia</p> <p>Klasifikasi Cagar Budaya: Golongan C</p> <p>Aspek Referensi Bentukan Atap, Ventilasi, Kanopi</p>
<p>Nilai Bangunan</p> <p>Bangunan yang telah beralih fungsi ini memiliki nilai estetika khusus yang berasal dari bentukan atap berupa perpaduan perisai dengan detil bentuk pelana curam pada kedua sisi sampingnya. Ketinggian atap yang dibentuk dari kecuramannya juga menjaga proporsi atap:bangunan sebesar 60:40 seperti karakteristik bangunan cagar budaya lainnya. Nilai estetika yang dijaga tersebut juga mencakup lisplank tipis, juga lubang ventilasi yang terletak diantara listplank dengan kanopi. Walaupun teras telah diubah fungsinya sebagai galeri indoor, bentukan atap beserta kemiringannya menciptakan siluet khas yang dapat dijadikan referensi bagi lingkungan Darmo secara keseluruhan.</p>

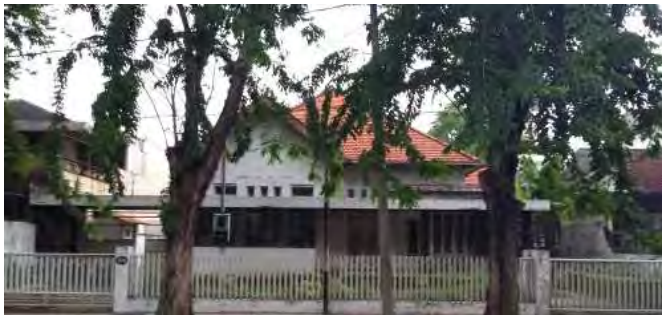
<p>Foto (Sumber: Dokumentasi Penulis, 2016)</p>		<p>Identifikasi Bangunan</p> <p>Alamat: Jl. Raya Darmo no. 104, Wonokromo</p> <p>Fungsi: Bangunan Hunian</p> <p>Klasifikasi Cagar Budaya: -</p> <p>Aspek Referensi</p> <p>Gevel, Ventilasi, Pintu, Jendela, Kolom</p>
<p>Nilai Bangunan</p> <p>Bangunan peninggalan kolonial Belanda ini memiliki nilai signifikansi berupa estetika fasad yang dibentuk dari tatanan gabungan atap perisai dengan atap pelana yang sekaligus berupa elemen gevel bagi muka bangunan. Sebagai transisi dari elemen atap ke elemen dinding dihiasi oleh dekorasi detil ornamen dan permainan solid-void khas kolonial yang kemudian bertemu dengan listplank sebagai pembentuk elemen horisontal bangunan. Sementara itu estetika pintu, jendela dan kolom yang ditampilkan lebih cenderung berorientasi vertikal. Keaslian ornamen fasad bangunan ini dapat ditiru untuk menciptakan kesatuan karakteristik kawasan Darmo.</p>

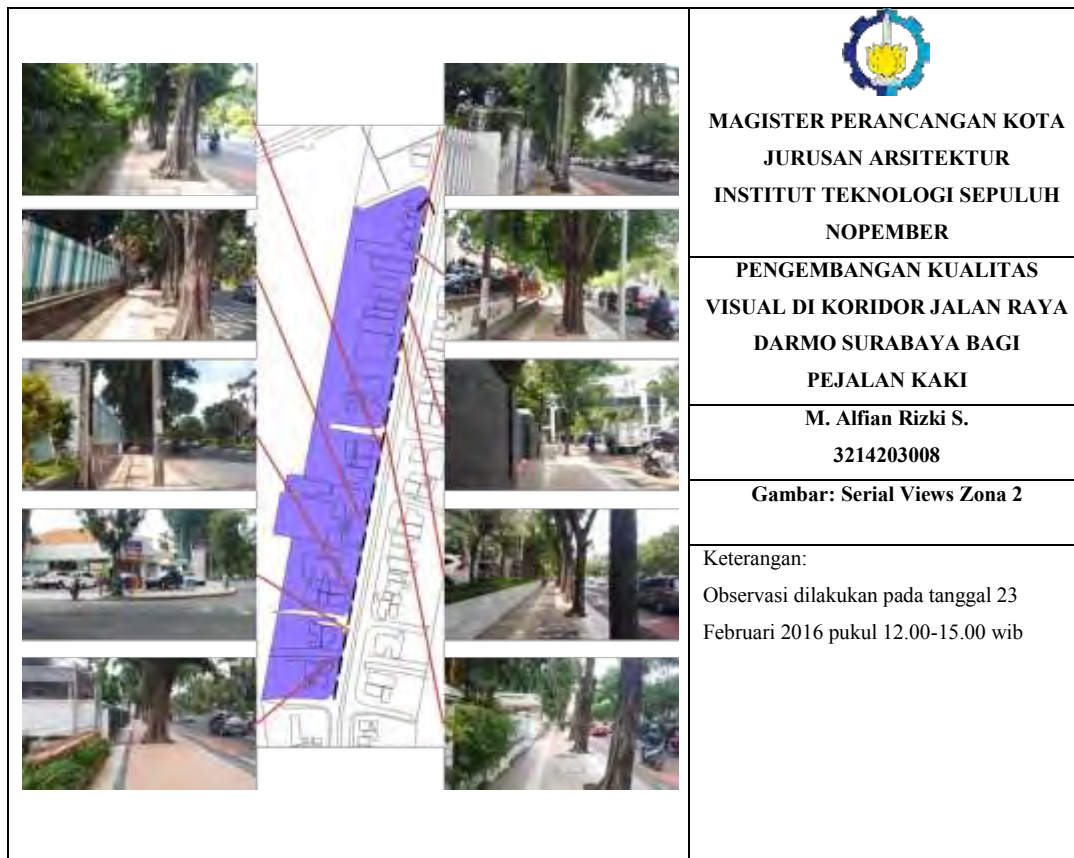
Gambar 4.14 Serial Views Zona 2

Zona 2 memiliki desain jalur pejalan kaki yang sejenis dengan zona sebelumnya, kondisi cukup baik (kerusakan dibawah 10% dari keseluruhan tegel) dan dimensi lebar sekitar 3 meter dan terjadi penyempitan hingga 2,7 meter di penggal utara (tikungan Jl. Majapahit). Kerusakan yang ditemui pada zona ini didominasi oleh adanya pergerakan akar pohon. Tidak seperti zona 1, jalur pejalan kaki di zona 2 memiliki jalur pemandu bagi tuna netra yang terbatas pada penggal selatan (tikungan Jl. Bengawan hingga tikungan Jl. Kapuas). Sementara itu volume kendaraan sejak penggal selatan hingga Hotel Mercure Grand Mirama tidak secara konstan melewati area ini karena adanya pengaruh lampu lalu lintas di depan KBS. Suplai lalu lintas yang lebih konstan berasal dari putar balik di depan Hotel Mercure dan dipadu dengan adanya antrian lampu lalu lintas tikungan Jl. Dr. Soetomo – Jl. Polisi Istimewa menyebabkan area di penggal utara memiliki volume yang lebih padat daripada penggal selatan. Skala bangunan pada zona ini

lebih beragam karena adanya bangunan-bangunan komersial modern yang memiliki jumlah lantai lebih dari 3 lantai seperti hotel Mercure Grand Mirama (14 lantai) dan kompleks ruko Darmo Square (4 lantai). Kondisi ini menyebabkan adanya perbedaan yang signifikan terhadap bentuk *skyline* bangunan di zona 2 maupun zona lainnya yang didominasi bangunan berskala 2 lantai.

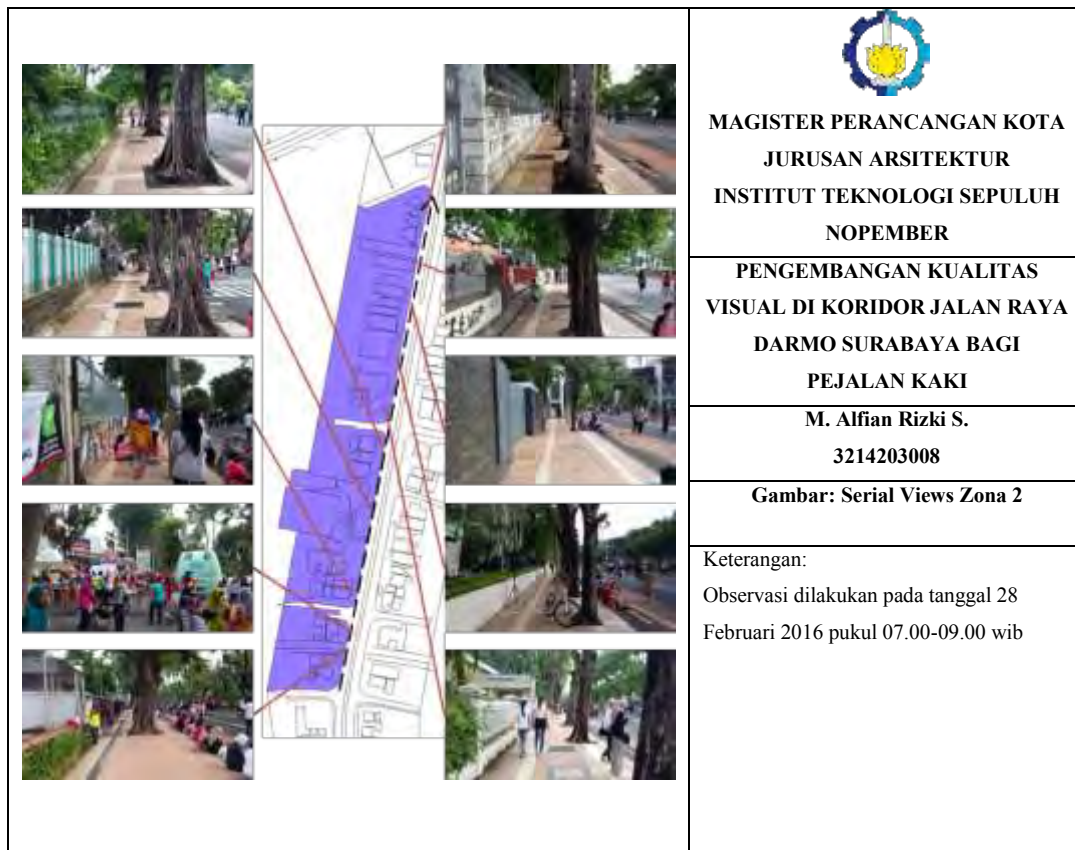
Gambar 4.15 Serial Views Zona 2

Saat diadakan *Car-Free Day* di akhir pekan, para pengunjung yang ada di zona ini banyak berkumpul di tikungan Jl. Kapuas, halaman Apotek Kimia, tikungan Jl. Bintoro untuk mengunjungi pedagang kaki lima dan di depan Hotel Mercure Grand Mirama untuk mengikuti event yang diadakan pihak manajemen hotel. Sementara jalur pejalan kaki banyak dimanfaatkan sebagai tempat parkir sepeda dan tempat duduk. Secara umum pejalan kaki memanfaatkan lajur kendaraan untuk berjalan, olahraga, dan mengadakan acara tertentu. Rute berjalan kaki mengikuti arah jalan raya (pada zona 2 yang ada di sisi barat berarti berjalan menuju utara) dan putar balik di depan Hotel Mercure untuk melanjutkan rute berjalan kembali ke selatan.

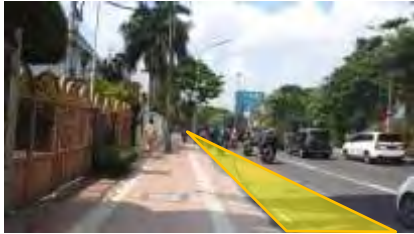
</div> <p><i>Linkage membujur</i></p> <div data-bbox="839 752 1257 985">

8	<p><i>Linkage</i></p> <ul style="list-style-type: none"> ○ Hubungan fisik dan visual yang ditemukan pada zona 2 dapat berupa elemen yang membujur mengikuti jalan maupun melintang menyeberangi jalan. Jajaran pohon di median jalan menghubungkan 2 sisi jalan raya Darmo. Jalur pejalan kaki sendiri merupakan penghubung yang harus dilintasi kendaraan bermotor untuk mencapai lahan bangunan. Sementara itu jalur sepeda menjadi transisi antara lingkungan pejalan kaki dengan lingkungan kendaraan bermotor. Kemudian struktur jembatan penyeberangan orang yang melintang di atas jalan raya mampu menghubungkan antar sisi jalan yang berbeda. <div data-bbox="331 752 746 985">

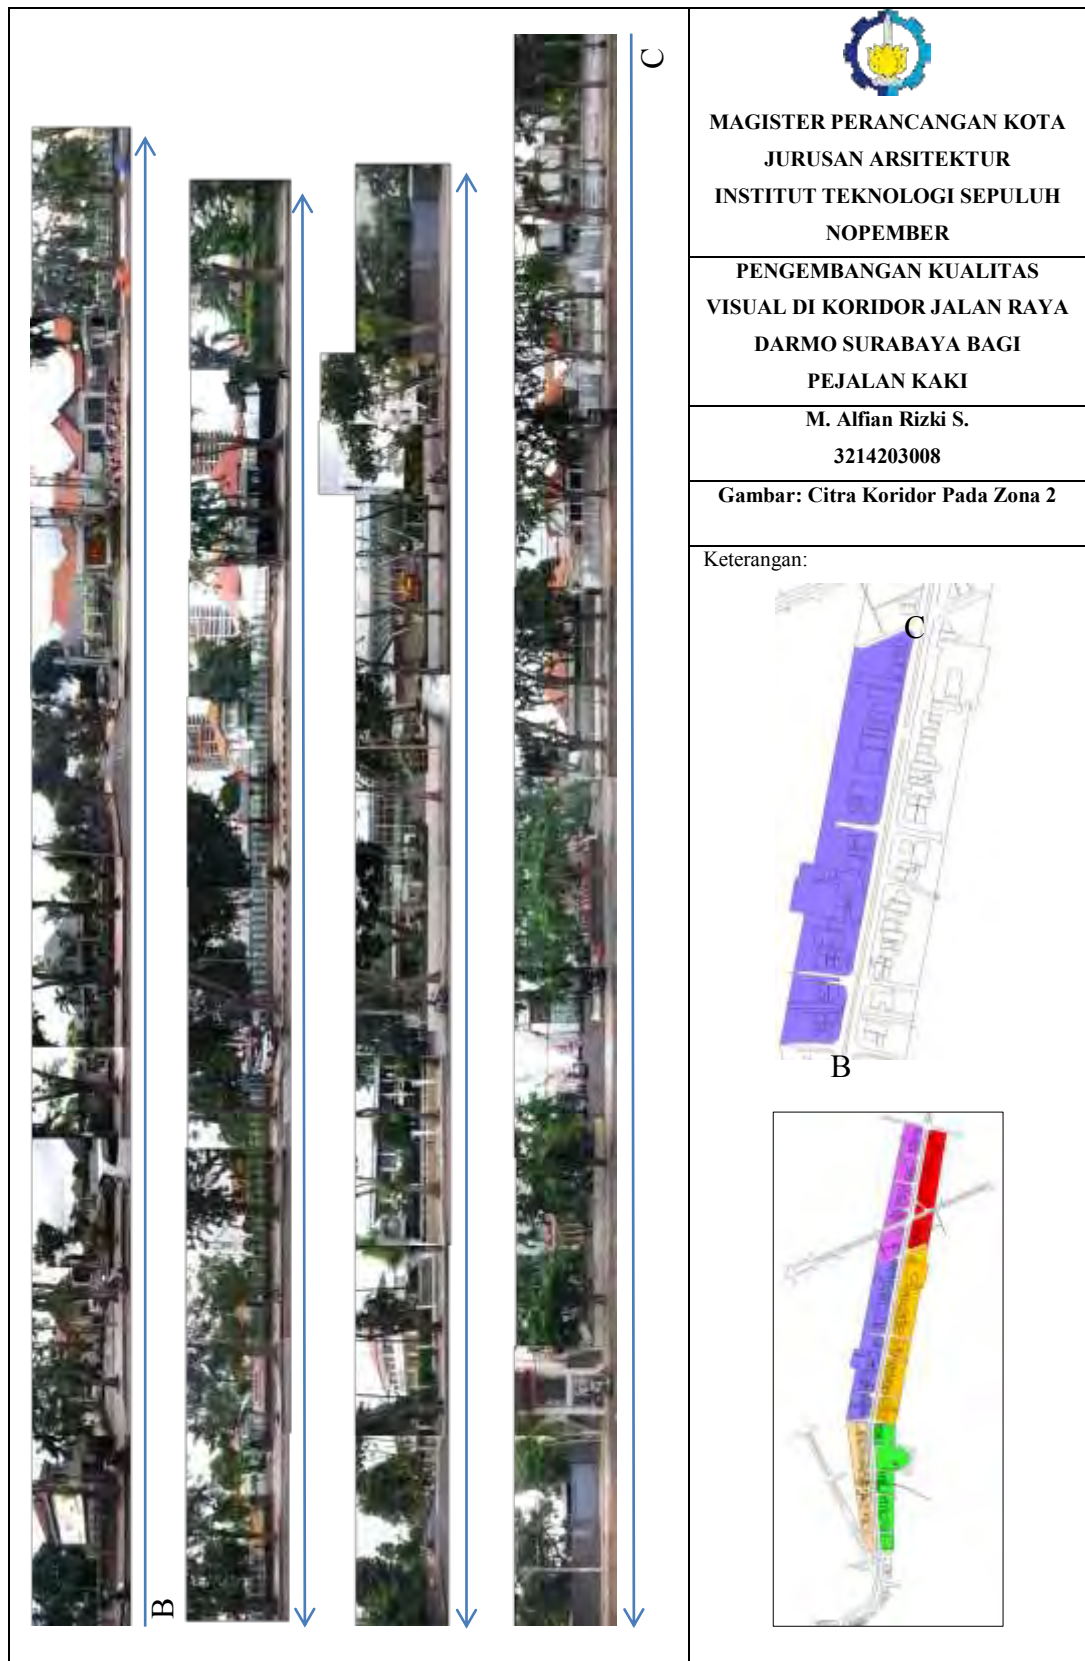
Gambar 4.16 Citra Koridor Pada Zona 2
(Olahan Penulis, 2016)

Zona 2 cenderung memiliki kompleksitas bentuk bangunan yang lebih beragam dimana bangunan komersial maupun bangunan residensial dapat dibagi menjadi 3 skala berbeda berdasarkan ukuran persil lahan dan total ketinggian bangunan. Baik bangunan komersial maupun hunian yang ada merupakan perpaduan dari langgam arsitektur peninggalan kolonial Belanda maupun bangunan baru yang cenderung mengadopsi gaya bangunan yang lebih modern. Kondisi ini yang menyebabkan zona 2 memiliki nilai kesinambungan yang rendah bagi keseluruhan visualnya.

Hal pertama bagi kondisi visual zona 2 adalah mengenai skala persil lahan dan skala bangunan. Bangunan yang merupakan peninggalan periode kolonial memiliki ukuran yang lebih besar saat berada di lahan pojok dan berukuran lebih kecil saat berada di bagian tengah blok lahan. Keseluruhannya dilengkapi dengan atap dan skala ketinggiannya masih proporsi dengan luas lahannya. Sementara itu bangunan yang lebih modern cenderung lebih memanfaatkan lahan sisa yang ada sehingga dimensi bangunannya memenuhi persil lahan. Selain itu ketinggian yang dimiliki oleh bangunan modern juga menyebabkan berkurangnya nilai proporsi bangunan terhadap persil lahan yang dimiliki, apalagi mengingat beberapa bangunan tersebut tidak menggunakan elemen atap dengan bentuk dan kemiringan yang dimiliki oleh bangunan kolonial di sekitarnya. Contoh berupa bangunan Hotel Mercure Grand Mirama, Rumah hunian no. 80-82, dan no. 46.

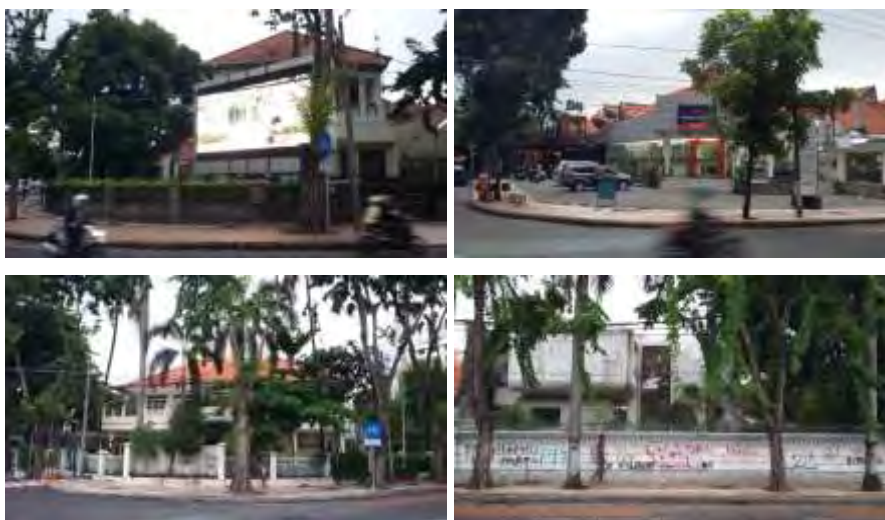
Gambar 4.17 Karakteristik Bangunan Pada Zona 2
(Dokumentasi Penulis, 2016)

Hal kedua adalah mengenai transparansi bangunan. Tren kecenderungan yang ditemukan pada zona 1 berlanjut juga pada zona 2 dimana pembatas visual bangunan dibentuk dari deretan vegetasi dan elemen pagar bangunan. Tingkat transparansi dan tinggi pagar ditentukan dari fungsi bangunannya: hunian atau komersial. Bangunan hunian modern memiliki pagar yang lebih tinggi daripada pagar bangunan hunian kolonial, dan halamannya ditanami pepohonan dengan jarak yang dekat sehingga tidak memungkinkan untuk menikmati visual fasad bangunan secara utuh. Sementara itu bangunan-bangunan komersial memiliki tingkat transparansi yang lebih tinggi dengan adanya pagar yang rendah dan tidak menutupi keseluruhan fasad bangunan, atau tidak menggunakan pagar sama sekali.

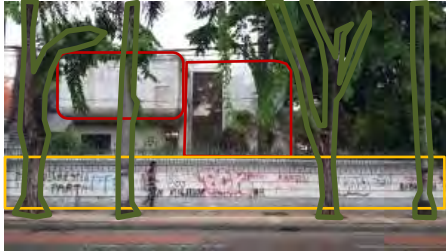
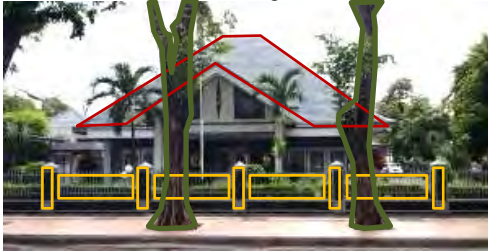
6	Irama	<p>Unit bangunan yang ada di zona 2 memiliki irama bidang <i>background</i> dari bentukan siluet bangunan keseluruhan sehingga membentuk interval tertentu saat pengamat melewati koridor jalan Darmo. Namun irama background ini tidak konstan sebelum pengamat melewati Jembatan penyeberangan setelah Hotel Mercure Grand Mirama hingga tikungan Jl. Majapahit dimana bangunan-bangunan huniannya mulai dapat membentuk interval yang konstan. Bidang <i>middleground</i> secara keseluruhan zona didapat dari visual elemen pagar yang berupa pengulangan batang vertikal yang diletakkan diatas bagian podium pagar. Selain itu pada <i>foreground</i> interval yang lebih konsisten ditemukan pada penataan deretan pohon yang ditanam setiap jarak 9-10 meter di jalur pejalan kaki.</p>
		<div style="display: flex; justify-content: space-around; align-items: flex-start;"> <div style="text-align: center;"> <p>Rumah Hunian no. 46</p>

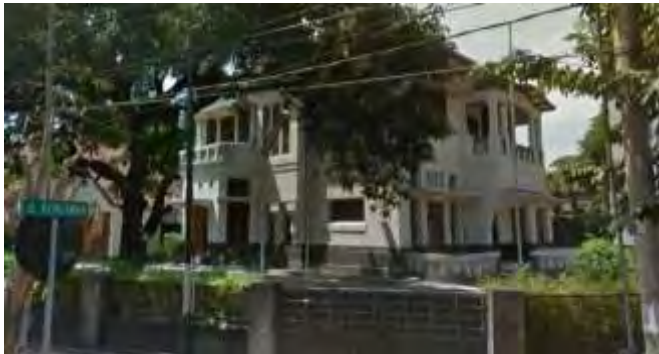
<p>Foto (Sumber: Google Street View, Okt 2014)</p>		<p>Identifikasi Bangunan</p> <p>Alamat: Jl. Raya Darmo no. 98, Tegalsari</p> <p>Fungsi: Kantor PT. Agriconsult International</p> <p>Klasifikasi Cagar Budaya: -</p> <p>Aspek Referensi</p> <p>Balkon, Kolom, Kanopi, Podium, Pagar Teras, Detil Sosoran</p>
<p>Nilai Bangunan</p> <p>Bangunan yang ada di tikungan Jl. Bengawan dan Jl. Raya Darmo ini bisa ditelusur keasliannya hingga tahun 1947 seperti yang ditampilkan pada Gambar 4.2 sub-bab sebelumnya. Sebagai bangunan peninggalan kolonial terdapat kekhasan tampilan fasad bangunan seperti detil ornamen pada balkon, kolom, kanopi diatas jendela, podium lantai dasar, pagar teras hingga detil sosoran atap. Dengan demikian terdapat dua nilai signifikansi utama bangunan ini, yaitu nilai estetika yang ditampilkan fasadnya, dan nilai historis sebagai salah satu bangunan pertama pada pengembangan permukiman kawasan Darmo walaupun taman belakangnya telah berubah menjadi persil bangunan modern. Lahan bangunan ini juga dilengkapi dengan infill building di bagian samping yang tampilannya masih menghormati bangunan utama. Namun bagian yang menghadap jalan Darmo ditutupi oleh videotron yang menutupi dinding bangunan dan hanya elemen atap.</p>

<p>Visualisasi Elemen Pagar</p>  		<p>Pagar bangunan yang digunakan hanya setinggi 1,5 meter dan walaupun sisi dalamnya ditanami oleh vegetasi perdu ketinggian tanamannya tidak menghalangi pejalan kaki untuk menikmati keseluruhan fasad bangunan ini.</p>

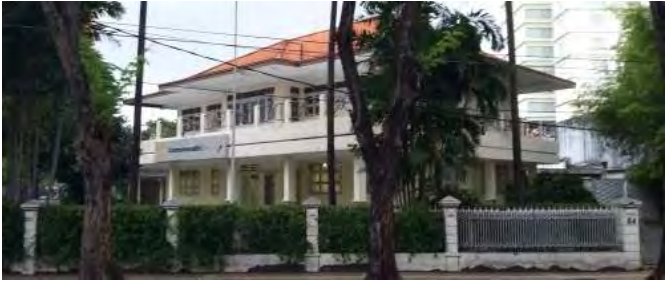
<p>Foto (Sumber: Dokumentasi Penulis, 2016)</p>		<p>Identifikasi Bangunan</p> <p>Alamat: Jl. Raya Darmo no. 84, Tegalsari</p> <p>Fungsi: Bank Commonwealth</p> <p>Klasifikasi Cagar Budaya: -</p> <hr/> <p>Aspek Referensi Bentukan Atap, Skala Jendela dan Pintu</p>
<p>Nilai Bangunan</p> <p>Bangunan yang berada di lahan pojok ini merupakan salah satu bangunan hunian kolonial yang tetap mempertahankan visualnya walau mengalami perubahan fungsi bangunan. Sejak tahun 1947-an bangunan yang berorientasi diagonal terhadap jalan Darmo ini memiliki bentukan atap perisai yang khas, desain tersebut mewujudkan nilai signifikansi saintifik dimana pada bangunan kolonial sosoran atap disangga oleh konsol sejauh 1,5 meter tanpa ada kolom balkon seperti bangunan lain pada umumnya. Walau fasad bangunan tidak diperkaya detil yang estetik, dimensi dan skala komponen jendela dan pintu dapat ditiru untuk menghasilkan proporsi yang harmonis antar bangunan di koridor Darmo.</p>

<p>Pagar pembatas Bank Commonwealth sebagai dijajari oleh tanaman sehingga pagar setinggi 1,8 meter ini menjadi masif dan menghalangi visual fasad. Namun pada beberapa bagian tidak ditanami vegetasi sehingga tingkat transparansinya tinggi. Adanya bagian bilah yang tajam di bagian atas menggandakan fungsi pagar sebagai pengaman selain hanya sebagai fungsi pembatas lahan.</p>

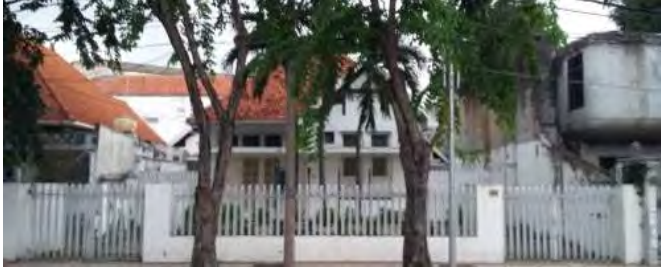
<p>Foto (Sumber: Dokumentasi Penulis, 2016)</p>		<p>Identifikasi Bangunan</p> <p>Alamat: Jl. Raya Darmo no. 48, Tegalsari</p> <p>Fungsi: Rumah Hunian</p> <p>Klasifikasi Cagar Budaya: -</p> <p>Aspek Referensi Bentuk Atap, Ventilasi, Jendela, Pintu, Kanopi</p>
<p>Nilai Bangunan</p> <p>Rumah hunian ini memiliki tatanan fasad bangunan yang sejenis dengan bangunan hunian di zona lainnya. Keaslian bangunan serta nilai signifikansi estetika berdasarkan aspek keharmonisan lingkungan memungkinkan bangunan ini untuk menjadi referensi dalam skala koridor kota. Siluet dari bentukan atap merupakan peninggalan dan tipologi utama bagi bangunan berskala sejenis di zona 1 maupun 2. Demikian juga dengan penggunaan ventilasi yang ada di atas kanopi maupun jendela dengan orientasi vertikal merupakan elemen yang umum dijumpai pada bangunan peninggalan kolonial Belanda. Apabila dibandingkan dengan bangunan hunian no.50 di sebelahnya yang memiliki fasad kembar, rumah no. 48 ini masih mempertahankan elemen jendela, pintu, dan kanopinya.</p>

<p>Tingkat transparansi pagar bangunan hunian ini memungkinkan untuk melihat keseluruhan elemen fasad bangunan karena bilah setinggi 1,8 meter disusun selang-seling diatas podium pagar.</p>

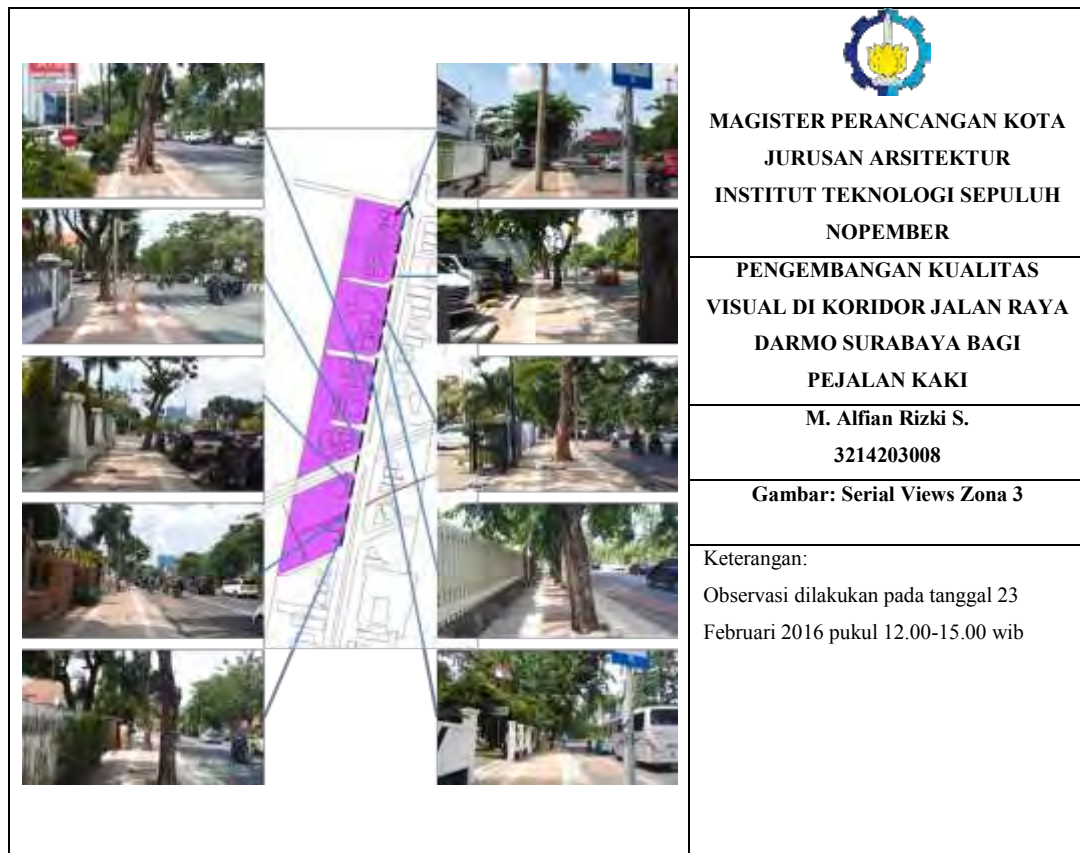
Gambar 4.19 Serial Views Zona 3
(Olahan Penulis, 2016)

Lingkungan pejalan kaki pada zona 3 memiliki kondisi perkerasan jalur pejalan kaki yang berkesinambungan dengan zona sebelumnya dan saat dilakukan observasi dalam keadaan baik. Kerusakan perkerasan memiliki sebab yang umum yaitu vegetasi pohon yang ditanam di tengah jalur yang bermaterial tegel tidak seluruhnya dilengkapi kisi batang pohon (*tree grates*) sehingga banyak tegel ditemukan dalam keadaan rusak akibat pergerakan akar pohon. Pada zona 3 ini jalur pejalan kaki tidak dilengkapi dengan lajur khusus bagi penyandang tuna netra walaupun lebar jalur yang ada telah memadai dengan dimensi 3 meter. Untuk volume dan arus kendaraan yang melintasi koridor zona 3 lebih konstan daripada zona sebelumnya. Hal ini disebabkan oleh adanya suplai arus lalu lintas dari Jl. Dr. Soetomo maupun Jl. Cokroaminoto. Lampu lalu lintas tikungan Jl. Kartini juga meningkatkan kepadatan lalu lintas zona ini. Skala bangunan yang ditemukan pada zona 3 didominasi oleh bangunan 1 hingga 2 lantai sehingga

hanya ditemui perbedaan skala bangunan pada Gedung Wismilak dan Kantor Asuransi Jasindo yang berjumlah 4 lantai.

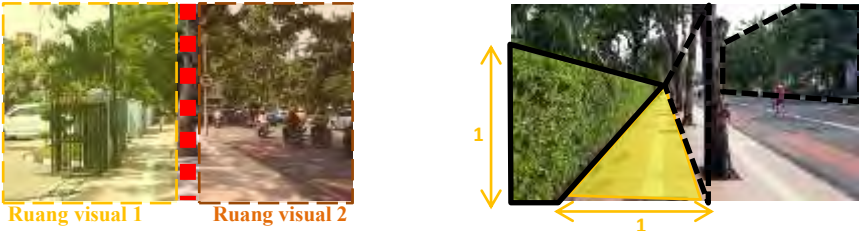
2	<p data-bbox="300 271 432 300"><i>Enclosure</i></p> <ul style="list-style-type: none"> <li data-bbox="347 309 1295 972">○ Kualitas meruang yang dibentuk oleh batas visual di zona 3 berasal dari perimeter lingkungan pejalan kaki, dimana elemen vertikal seperti pagar pembatas bangunan maupun deretan pepohonan akan membentuk ruang visual tersendiri. Secara umum lingkungan pejalan kaki memiliki dua <i>enclosure</i> tersendiri: dari pagar bangunan hingga deretan pohon di tengah jalur pejalan kaki (d:h dari 1:1 hingga 1: 2 tergantung dari ketinggian pagar), dan dari deretan pohon di tengah jalur pejalan kaki hingga deretan pohon di median jalan raya Darmo (d:h mencapai 1:1). Jika „ruang“ yang dibentuk dari deretan pohon hingga median jalan cenderung menerus/konstan, elemen pagar bangunan merupakan komponen perimeter yang dinamis sehingga pejalan kaki yang melintasi zona ini akan merasakan perubahan-perubahan lingkup ruang, dimana terkadang lingkungan pejalan kaki terasa menyatu dengan lahan bangunan karena minim pagar, dan disaat lain terasa terisolasi terhadap lahan bangunan yang dilewati akibat adanya dinding pembatas masif. <div data-bbox="363 1003 1225 1232">

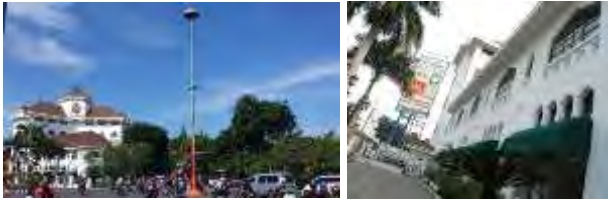
3	<p data-bbox="300 1245 472 1274"><i>Human Scale</i></p> <ul style="list-style-type: none"> <li data-bbox="347 1283 1295 1570">○ Bangunan tinggi seperti Gedung Wismilak telah berusaha untuk mengintegrasikan visualnya bagi skala manusia, hal ini diwujudkan dengan adanya kemunduran menara dari pusat tikungan, serta dengan adanya perlakuan khusus bagi fasad lantai dasarnya seperti dengan penambahan kanopi. Bangunan lainnya juga banyak memanfaatkan kemunduran bangunan untuk “melunakkan” skala besar bangunan untuk lingkup visual manusia. <div data-bbox="488 1601 1098 1798">

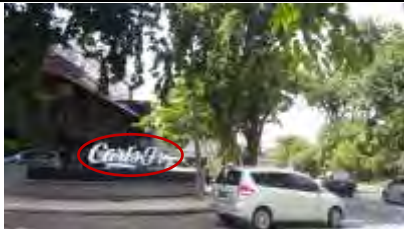
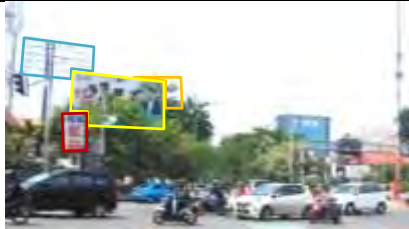
</div> <ul style="list-style-type: none"> <li data-bbox="347 1839 1295 1998">○ Tata informasi yang ada di zona 3 memiliki dimensi yang memadai bagi skala manusia yang berjalan kaki. Dimensi yang lebih besar dan ditujukan bagi pengendara kendaraan ditemukan pada reklame-reklame yang dipasang tinggi dari permukaan jalan. <i>Street furniture</i>

<p>yang dipasang di jalur pejalan kaki juga membantu mendefinisikan skala manusia walaupun tingkat interaksinya terhadap pejalan kaki masih rendah (tidak banyak kecenderungan pejalan kaki yang memanfaatkan tempat sampah daripada bangku untuk beristirahat)</p>
	<div>

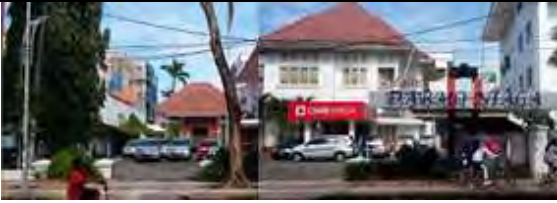
5	<p><i>Complexity</i></p> <ul style="list-style-type: none"> o Zona 3 memiliki tingkat keragaman visual yang dibentuk oleh gaya bangunan yang ada di perimeter jalan. Bangunan hunian pada zona ini terdiri dari bentukan yang berbeda, sementara itu bangunan komersial memiliki tampilan visual yang berbeda berdasarkan fungsi utamanya. Variasi lainnya dihadirkan dengan adanya percampuran antara bangunan lama yang merupakan peninggalan kolonial dengan bangunan infill yang meniru bangunan lama maupun bangunan modern yang benar-benar baru. Terdapat juga bangunan didirikan diatas saluran air kota yang menambah variasi ini.

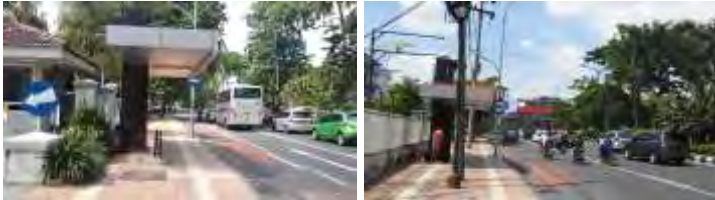
<ul style="list-style-type: none"> ○ Tata visual di zona 3 lebih banyak dibentuk oleh lingkungan pejalan kaki, dimana elemen seperti material jalur pejalan kaki, dan elemen vegetasi jalan hadir secara konstan.

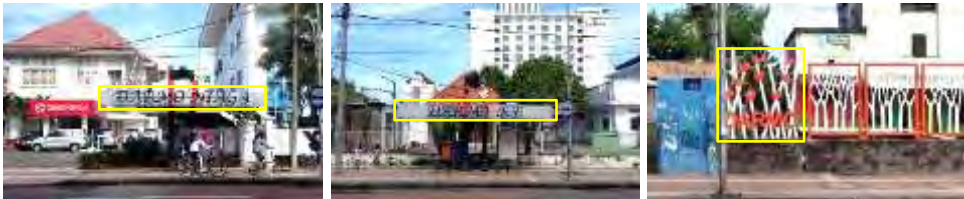
7	<p><i>Legibility</i></p> <ul style="list-style-type: none"> ○ Terdapat berbagai elemen fisik yang bisa memudahkan pejalan kaki untuk memahami persepsi arah dan lokasi pada zona 3. Diantaranya adalah halte kendaraan umum yang dilengkapi dengan penanda nama lokasi, maupun penanda lainnya yang membantu menunjukkan identitas area tertentu seperti yang terdapat di pagar saluran air kota.

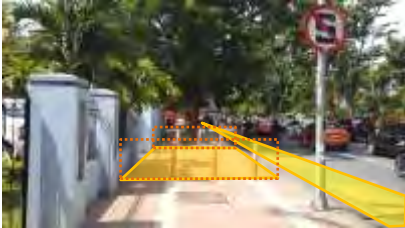
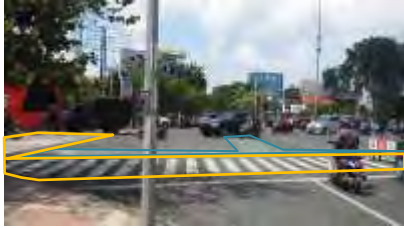
8	<p><i>Linkage</i></p> <ul style="list-style-type: none"> ○ Hubungan fisik dan visual yang ditemukan pada zona 3 dapat berupa elemen yang membujur mengikuti jalan maupun melintang menyeberangi jalan. Jajaran pohon di median jalan menghubungkan 2 sisi jalan raya Darmo. Sementara itu jalur sepeda menjadi transisi antara lingkungan pejalan kaki dengan lingkungan kendaraan bermotor. Kemudian jalur penyeberangan pejalan kaki dan sepeda mampu menghubungkan antar wilayah jalan yang berbeda. <div data-bbox="411 627 817 853">

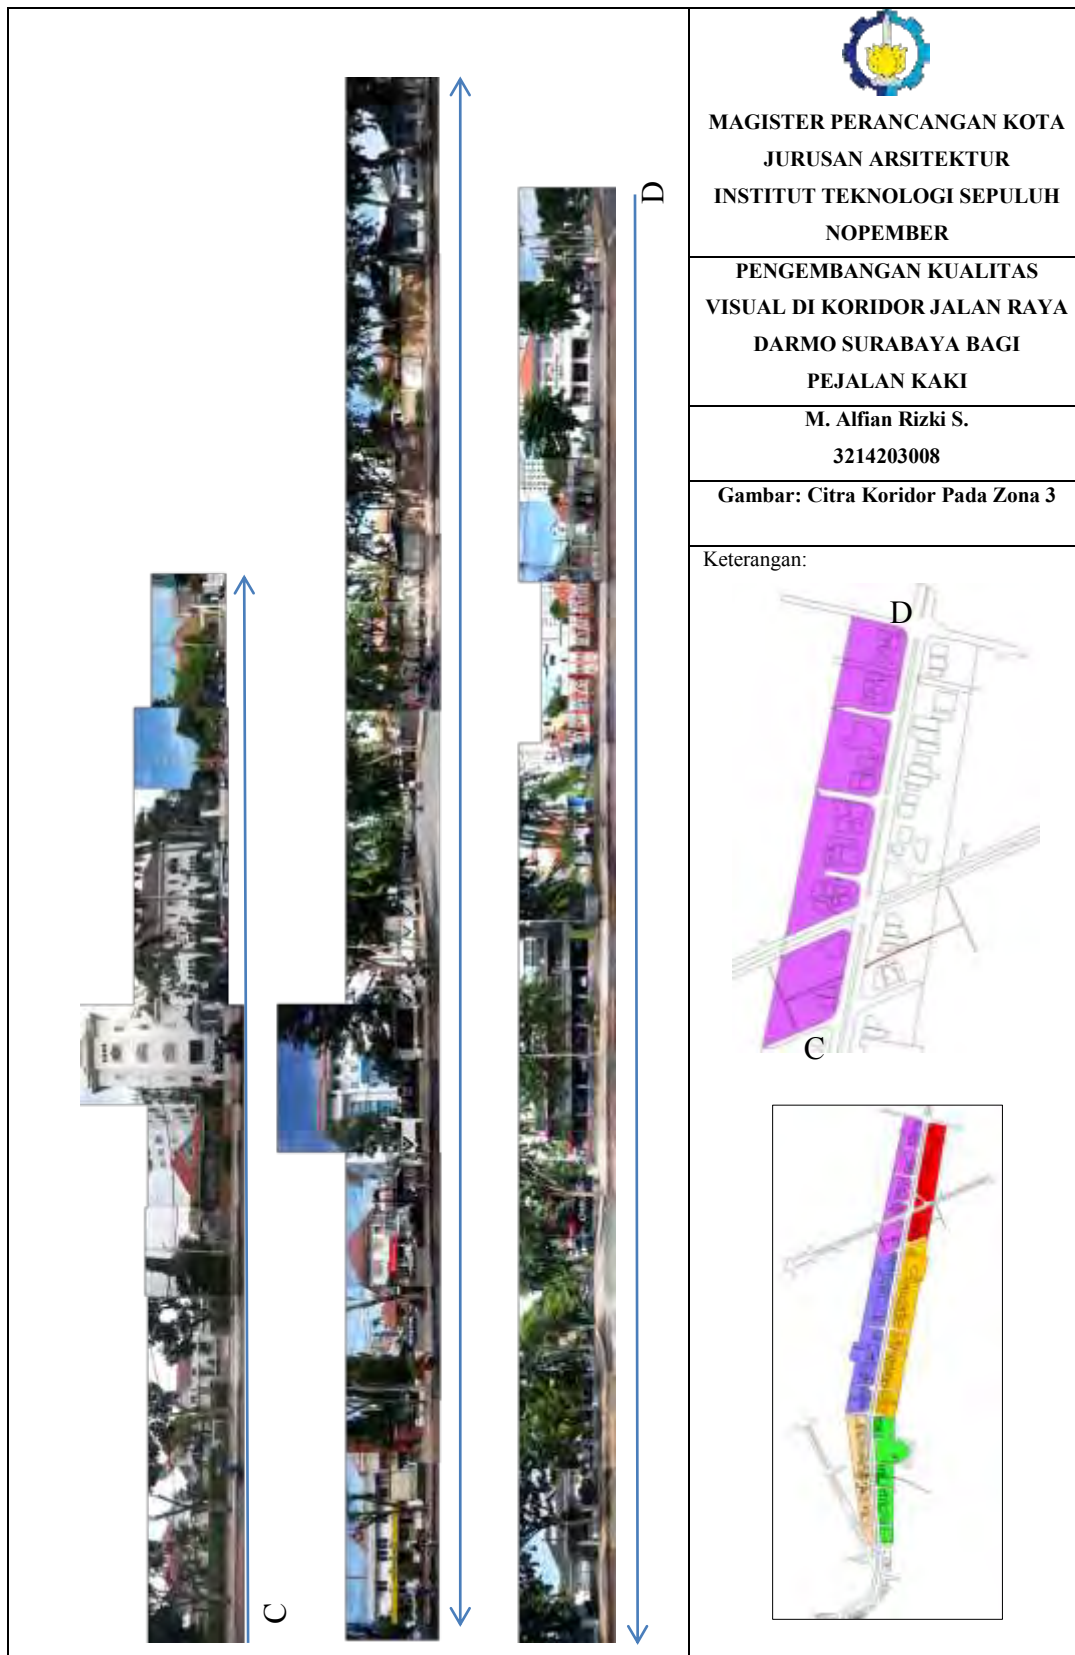
Gambar 4.20 Citra Koridor Pada Zona 3
(Olahan Penulis, 2016)

Zona 3 sepanjang koridornya didominasi oleh bangunan perdagangan dan jasa dengan jumlah lantai 1 hingga 4 lantai. Kecuali bangunan restoran Carl's Jr dan bangunan komunitas anti narkoba, elemen atap perisai dan pelana dimiliki oleh keseluruhan bangunan. Hal ini menyebabkan kesinambungan siluet bangunan-bangunan komersial karena bentukan dan kemiringan atapnya. Persil lahan yang berada di bagian utara persimpangan tikungan Jl. Dr. Soetomo memiliki kemunduran bangunan yang lebih besar bagi bangunan komersialnya, dengan jarak muka bangunan sebesar 10-15 meter ke tepian lahan. Dengan demikian lingkup pandang ke bangunan komersial 1-2 lantai dapat dinikmati dengan baik oleh pengguna jalan. Keunikan visual atap ditemukan pada bangunan Hunian no. 42-44 yang dilengkapi dengan komponen dormer, dan keunikan bentuk jendela dimiliki oleh Gedung Wismilak.

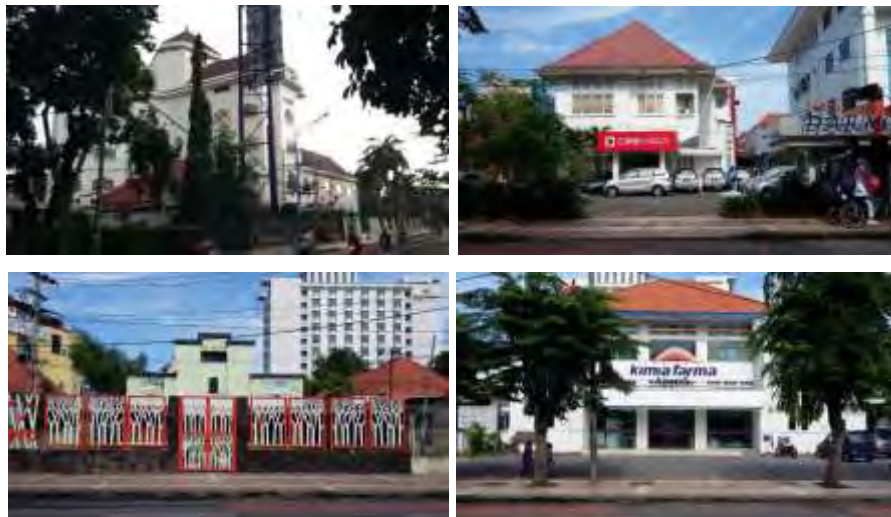
Gambar 4.21 Karakteristik Bangunan Pada Zona 3
(Dokumentasi Penulis, 2016)

Pada zona 3 ini terdapat bangunan komunitas anti narkoba yang didirikan tepat diatas saluran air kota sehingga untuk mencapai bangunannya memerlukan jembatan dari tepi jalan raya Darmo. Untuk menyamakan kondisi tersebut pemerintah kota membangun struktur rangka bidang yang dijadikan pembatas visual estetik, hal ini sekaligus menjadi pengaman tepian saluran air kota. Sebagian besar bangunan komersial zona 3 tidak menggunakan elemen pagar untuk meningkatkan aksesibilitas bangunnannya, atau menggunakan pagar rendah / tidak masif untuk mencapai transparansi bangunan yang tinggi. Sementara itu

bangunan hunian masih menggunakan pagar pembatas yang tinggi dan masif di penggal utara zona 3, dan menggunakan pagar berukuran rendah di penggal selatan karena bangunan hunian di area ini telah terdaftar sebagai bangunan hunian cagar budaya (bangunan hunian no. 42-44).
